Neuer alter Seeblick

Restaurant Schiffflände, Birrwil/AG - **Wenn es warm ist, tummeln sich die Besucher auf der Terrasse des Restaurants Schiffflände am Hallwilersee. Ein Ersatzneubau nimmt typologisch und mit seiner eleganten Holzfassade auf die Bauten der Nachbarschaft Bezug.**

Restaurant Schiffplände, Birrwil/AG, 2013

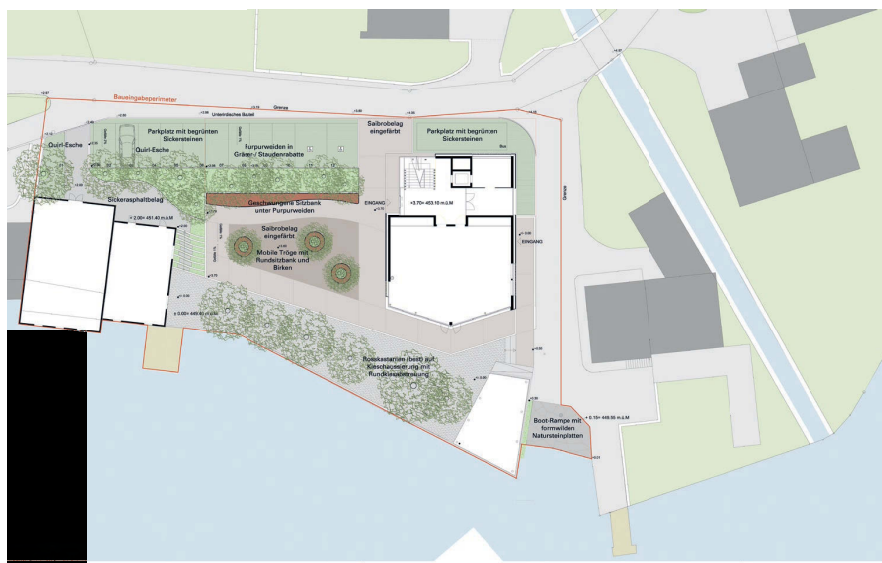
Im Grundriss ist der Saal zu erkennen. Das Satteldachhaus sitzt auf dem langen Souterrainvolumen des Restaurants auf. Auf dem flachen Dach des Restaurants ist eine neue parkartige Terrasse mit Blick auf den See entstanden.

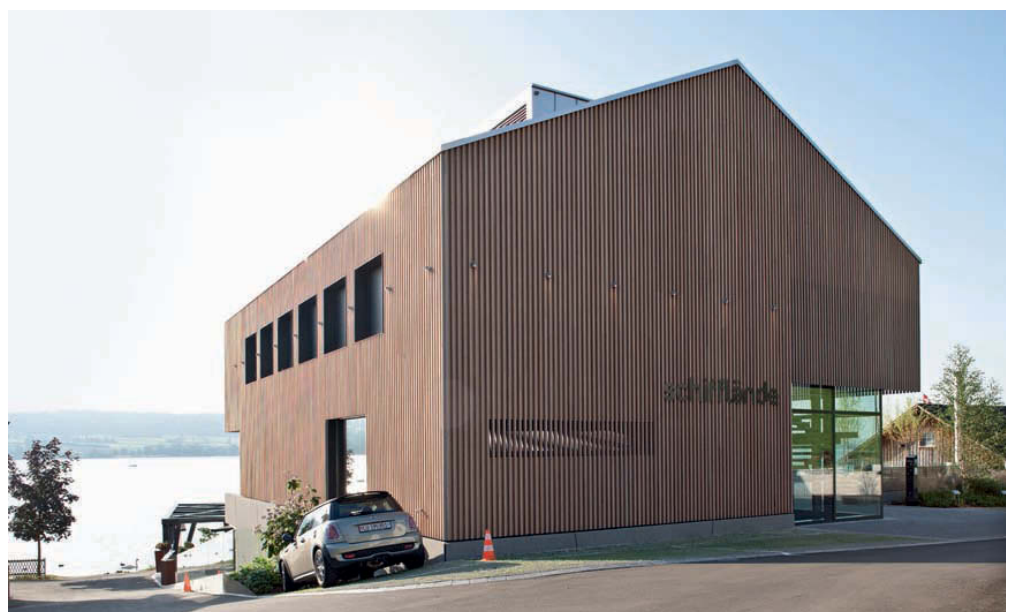
Von der Landseite erscheint das Restaurant als klassisches Satteldachhäuschen. Die Fassade wirkt auf der Giebelseite homogen und geschlossen, da die Lattung über die Fensterausschnitte hinüberläuft.
